# ETKİLEŞİMLİ TAHTA MUAYENE KABUL İŞLEMLERİ

## Faz-2 Etkileşimli Tahta Detaylı Kontrol Formu

# DETAYLI MUAYENE KABUL RESİMLERİ

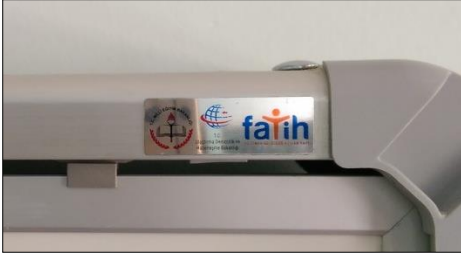
4	Etkileşimli Tahta Çerçevesinin üst köşesinde MEB ve Ulaştırma Bakanlığı logoları vardır.

<p>Uygun Etiket Pozisyonu</p>

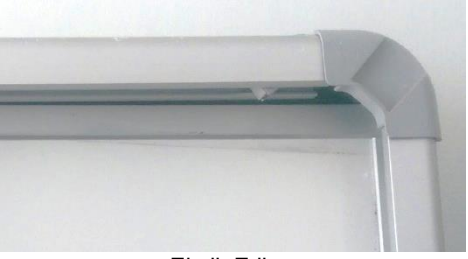
<p>Eksik Etiket</p>
5	Etkileşimli Tahta çerçevesinin sağ/sol yanında proje, firma adı, telefon ve faks no (alan kodu ile birlikte), garanti başlangıç ve bitiş tarihlerini gösteren, temel bakım ve temizleme talimatlarını içeren metal levha bulunmaktadır.

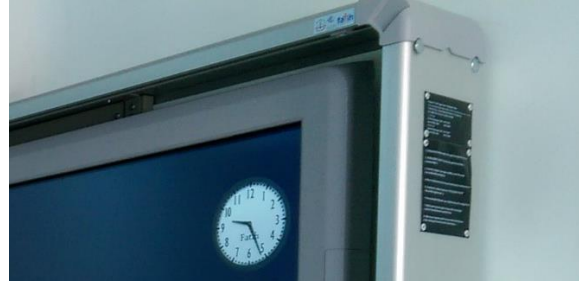
9	Yeşil Tahta tebeşir tozu tahliyesi için alt kısımdaki profil boyunca tahliye delikleri bulunmaktadır. Yeşil tahta takılmış ise kıl fırçanın monte edilmiş olduğunu kontrol edin

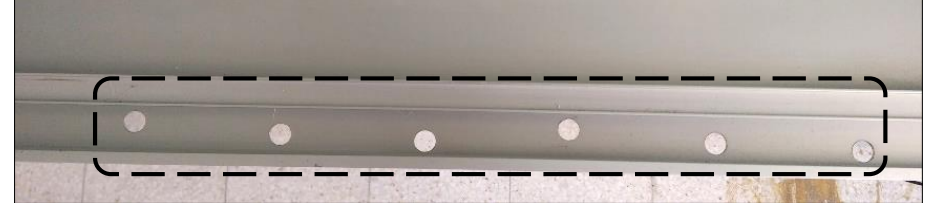
10	Etkileşimli tahtanın alt kısmında tam ortasında silgi kalem ve benzeri araçları koymak için aparat bulunmaktadır. Aparat en az 2 vida ile tutturulmuştur.

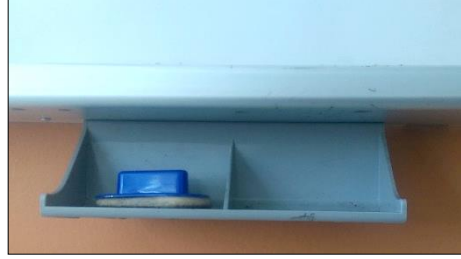
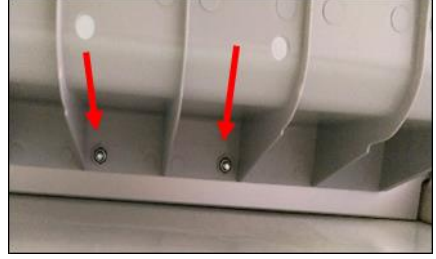
12	Çerçeve alt köşelerinde yer alan ve hareketli tahta yolu üzerinde bulunan (başta ve sonda) vidaların/somunları tahta hareketine engel olup olmadığını kontrol edin. (Çarpma/sürtme durumunda uzun vidaları kısa somunlu vida ile değiştirin.)

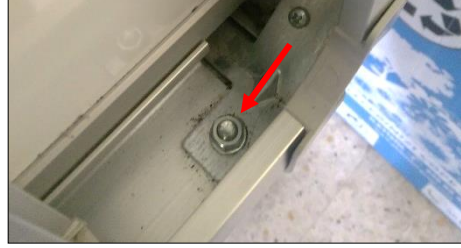
<p>Doğru vida/somun</p>

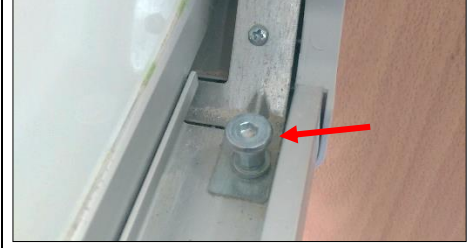
<p>Hatalı vida/somun</p>

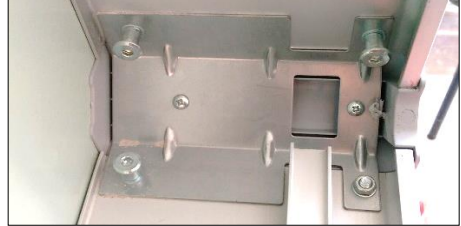
13	Çerçeve köşelerini birleştiren vidalar (16 adet) eksiksizdir. Vidalar tam olarak sıkılmıştır.

<p>Doğru montaj</p>

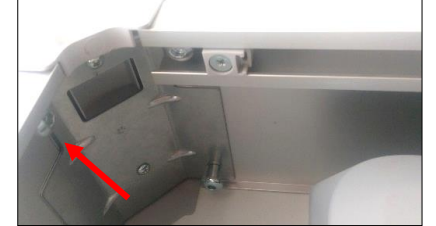
<p>Eksik Vida</p>

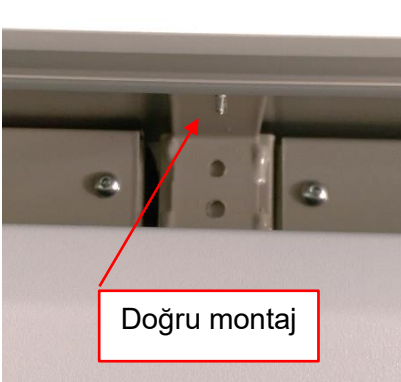
14	<p>Üst beyaz tahta askı sabitleme aparatları eşit olarak vidalanmıştır.</p> <p>Vidaların tersten atılmadığını ve sağlam olduğunu kontrol edin.</p>

<p>Doğru montaj</p>

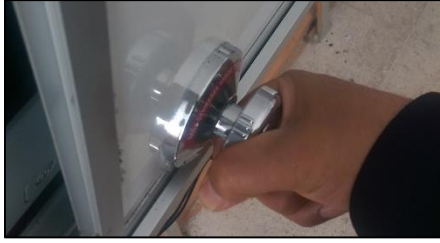
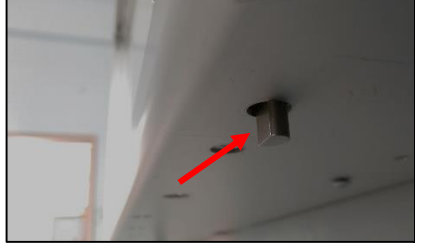
19	Kilit mekanizmasının doğru bir şekilde çalışmaktadır. Hareketli tahta tam açık ve tam kapalı iken kilit dili, kilit deliğine tam ve rahat olarak oturmaktadır.

Kilit Mekanizması	Doğru kilit montajı
20	Hareketli tahta çerçevesini üstte yer alan hareket mekanizmasına (gri, plastik) sabitleyen vidalar tam olarak sıkılmıştır. Alüminyum çerçeve ve plastik aparat arasında boşluk bulunmamaktadır.

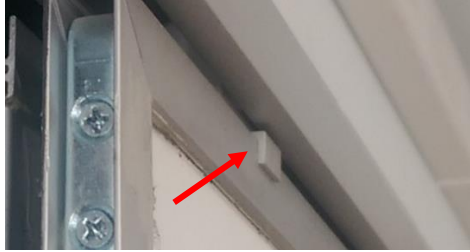
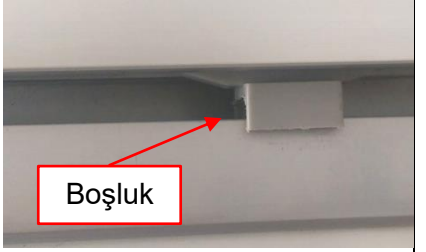
Doğru Montaj	Tam Olarak Sıkılmamış Mekanizma
21	Hareketli tahta açılıp kapatılırken çerçeve alt kanala sürmeden, zorlanmadan kapanmaktadır.

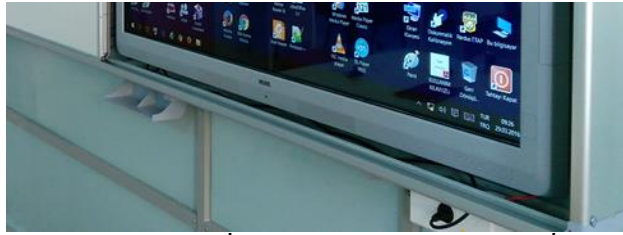
Kanal İçinde Hareketli Tahta Sürtme İz Olmamalıdır.	Hatalı Montaj

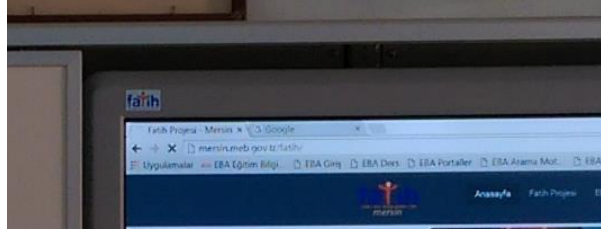
22	Etkileşimli Tahta Görüntü Panelinin üst köşesinde, Fatih Projesi logosu bulunmaktadır.

Etkileşimli Tahta Görüntü Paneli Logosu	
23	LED ekranda görüntü sorunu bulunmamakta ve dokunmatik özelliği düzgün çalışmaktadır.
